# Produktsicherheits-Rückruf

## Wichtiger Sicherheitshinweis für unsere Kunden zu 3M™ PELTOR™ ComTac™ VIII Headsets

**Produkte: 3M™ PELTOR™ ComTac™ VIII Headsets**

Unverzügliches Handeln ist erforderlich

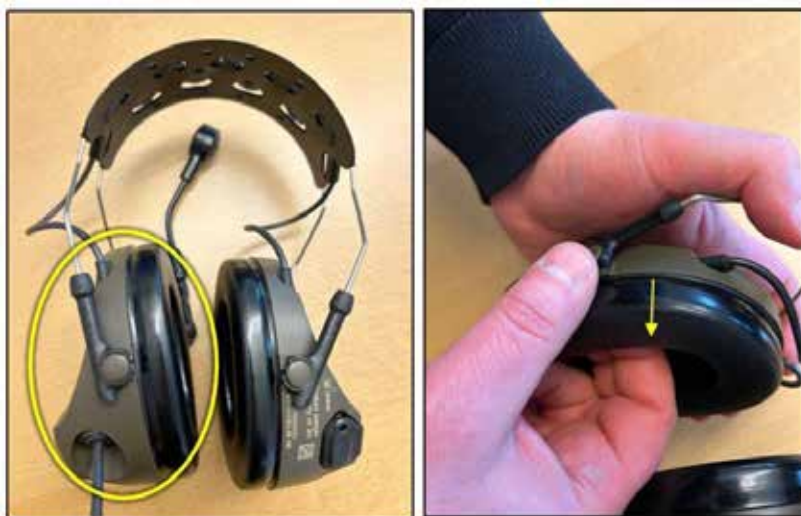
## Alternative Identifizierungsmethode – Chargennummer der Platine (PCBA)

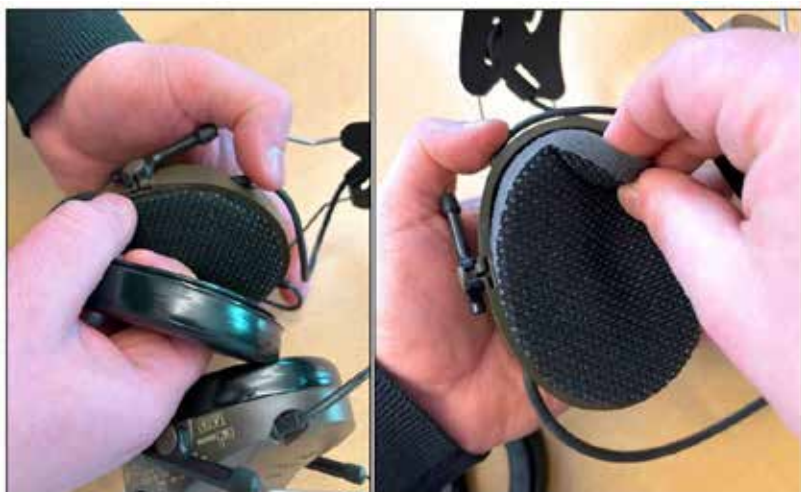
Um den Dichtungsring von der linken Ohrmuschel (Mikrofon/Tastenseite) zu entfernen, greifen Sie den Ring wie auf dem Bild gezeigt und ziehen Sie den Ring nach außen.
